和歌山大学宇宙開発プロジェクト(WSP)による 2012年度成層圏バルーンサット放球実験報告書

Balloon-Sat Launch Explanation 2012 by Wakayama Space Project(WSP)

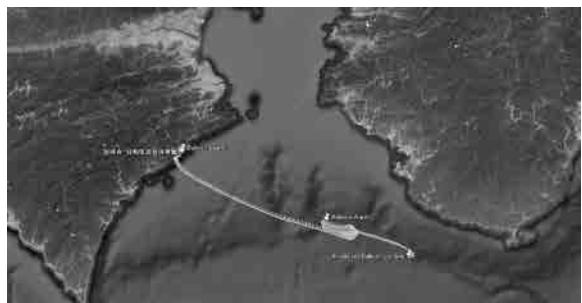
図1 9月25日 時刻3:00に計算した測航路

本実験では徳島県の日和佐総合体育館より放球したバルーンサットを、和歌山県潮岬中で回収する計画であった。当日(9月25日)の午前3時の航路予測を図1に、実験当日のスケジュールを表1に示す。本実験では以下の4つの地上無線局を運用した。

今回の実験でペイロードを回収できなかった要因の一つに事前予測と実際の航路が大きく違ったことがある。予測航路と実際の航路を重ねたものを図3に示す。このようななずれが発生した理由は、通常東向きに吹い

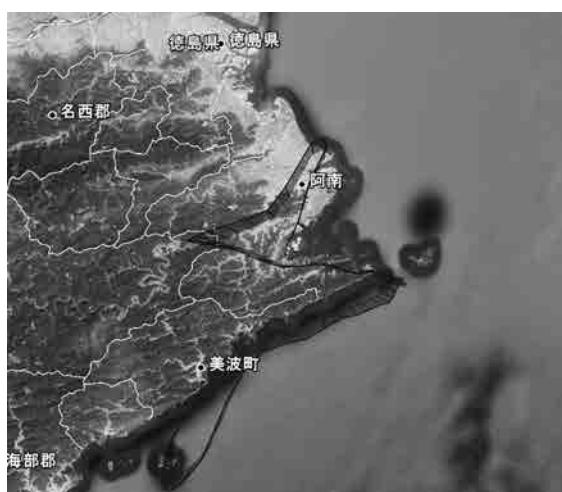
図2 当日の航路

実験当日は予定通り9時にバルーンを放球した。放球した直後から放球点、地上局共にモールス信号による位置情報を受信することができた。事前の予測では潮岬中に向かってバルーンが飛行する予定であったが、図2のように徳島県の北側に向かって進んでいった。

高度約700mまで位置情報を受信できたので、最終的に徳島県内に落下したと考えられる。

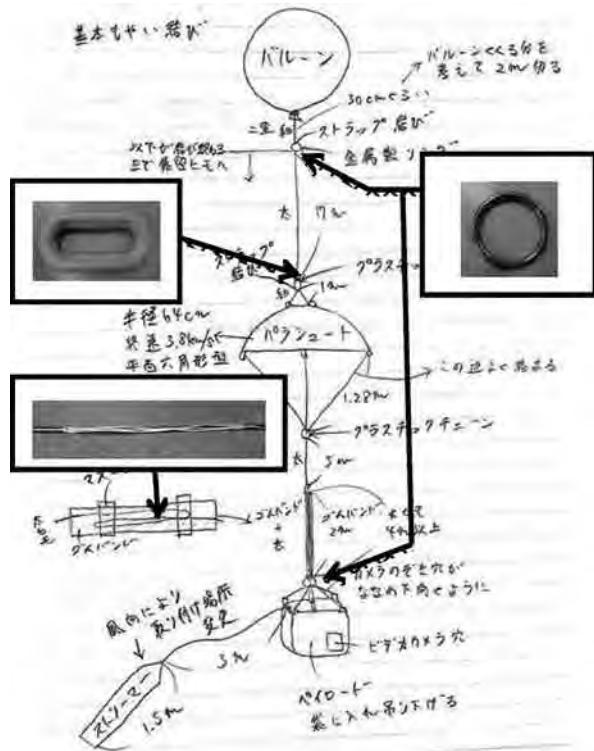
図13 バルーンの全体図

今回の放球実験でのバルーンサットの全体構造が図13である。

ペイロードとパラシュートの接続部分に使用したものは衝撃吸収用のゴムバンドに紐(太)をマスキングテープでとめたものである。また、製作に使用した材料を表2にまとめた。また、図13に記載はないが、「危険物ではありません」ポスターを付けた。

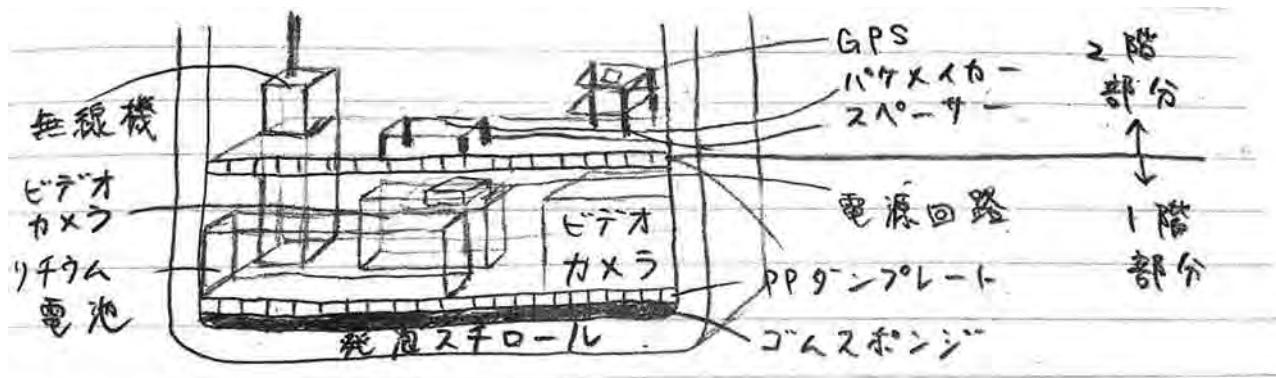
図14 ペイロードの断面図

線機、リチウムイオン電池×14、電源回路を、2階部分にはGPS、パケメイカー(加速度センサ、リチウムイオン電池×2が搭載予定だったが、直前で動作確認出来なかつたため取り外した)を搭載した。ペイロードの断面図が図14である。

- ・底にゴムスポンジ、PPダンプレートを敷いた。(図14参照)
- ・ビデオカメラ覗き窓は1 [mm] 厚PET樹脂板を接着剤で固定し、シリコンで防水。(図15参照)
- 傷・汚れ防止のため保護シートを貼ったまで製作し、放球直前ではがした。
- ・2階部分回路は動かないよう、PPダンプレートにスペーサーで固定した。(図14、16参照)
- ・機器への衝撃対策、固定するためにスポンジ(連続発

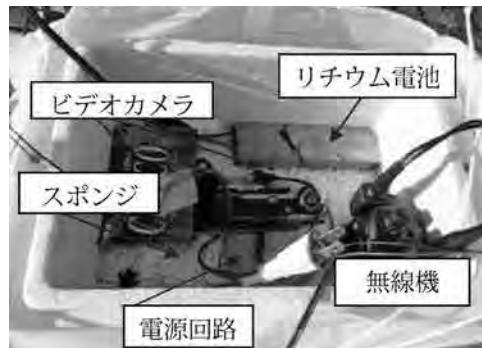
図17 ペイロード 1階

泡のもの)を詰めた。(図17参照)

ペイロードに搭載した回路などの様子は図16, 17である。

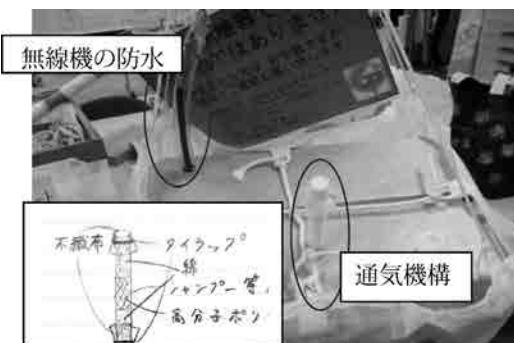
図18 ペイロード上部外観

- ・蓋に内外の気圧を同じにするための通気機構(シャンプー等のノズルに紙おむつから取り出した高分子ポリマーと綿を詰めたもの)を取り付けた。(図18参照)
- ・無線機のアンテナがはみ出す部分はホースの先をヒートガンで止めたもので防水。(図18参照)
- ・ビデオカメラのディスプレイはタッチパネルを外側にしないと録画出来ないため、スポンジ圧迫等で起こる誤作動の防止対策を施した。(図19参照)

- ・ビデオカメラ本体と覗き窓の曇り止めにシリカゲル(お茶パックの中に入れ散乱防止)を入れた。(図20参照)
- ・加工したところは全てシリコンで防水を行った。(図18, 15参照)
- ・蓋と本体の密閉は気密防水アルミテープで行なった。(図21参照)

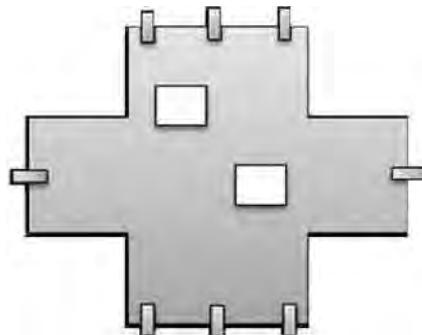
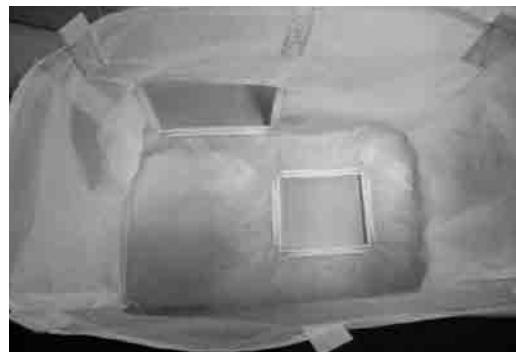
図22 ペイロード入れ模式図

- 目的：放球の際、現地でのペイロードと紐の接続作業の手間を軽減するために製作した。
- 仕様：下図(図22, 23)の通り
サイズ：縦21 [cm]×横31.5 [cm]×高さ19.5 [cm]
生地：帝人パワーリップ蛍光レモン
吊り下げ用の4隅、その間の落下防止紐用、ストリーマー取り付け用にタグを取り付け

- た。
- 効果：以前は30分近くかかったという本紐との接続作業が約10分で終了した。
- 考察：とても有用である。

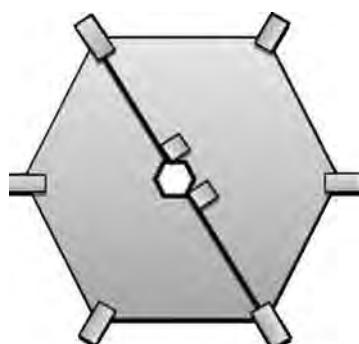
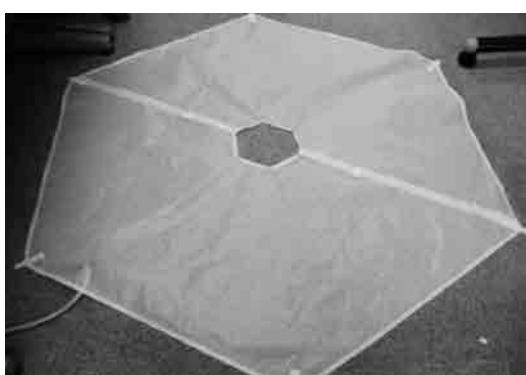
図24 パラシュート模式図

- 仕様(図24, 25参照)
サイズ：半径64 [cm]
生地：帝人パワーリップ蛍光レモン
紐：ナイロン16打ち2 [mm] 長さは半径分
パラシュートへの取り付けはパラシュート側にタグを付け、もやい結びで行った。(図26参照)
縫い目(糸)はほつれないように接着剤で固め、強度が不安なところは布を重ねて補強した。
パラシュートの有効半径を計算する自作プログラム(以下、半径計算機)をもとにバーストから60分で落下するように設計した。
- 結果
・バーストから約30分で落下した。GPSデータから算出した終端速度は約6.5 [m/s]。
・図27より、高度約16,000 [m] でパラシュートが開

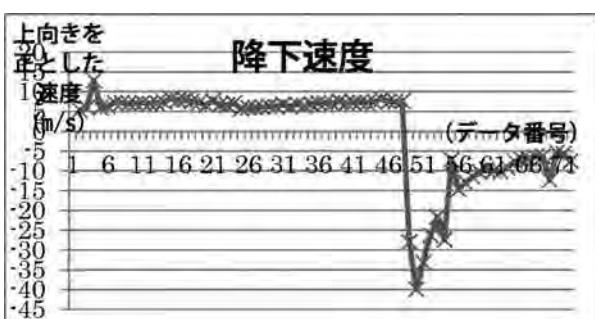
図27 GPSデータ区間ごとの鉛直方向速度
※GPSデータ取得間隔は100秒(各データ番号間の時刻差は100秒)

速度算出方法は隣り合う前後2点を100秒で割った。ところどころに見られる異常な値はデータ欠損が原因と思われる。

図27より高度16,000 [m]付近で大きく減速していることが分かる。

傘もしくは、減速が始まったと考えられる。また、グラフから、高度16,000 [m]まではほぼ30 [m/s]の速度で降下していることもわかる。

データ No	高度(m)	速度(m/s)
53	18804	-21.64
54	16065	-27.39
55	15342	-7.23

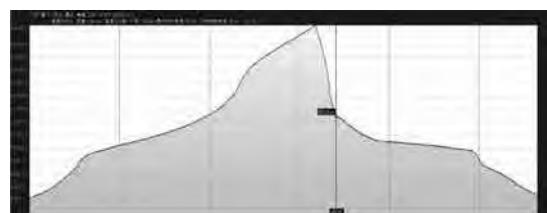
図28 高度の推移

※GoogleEarthの高度プロファイル機能で、地上局捕捉データKML形式ファイルから作成。

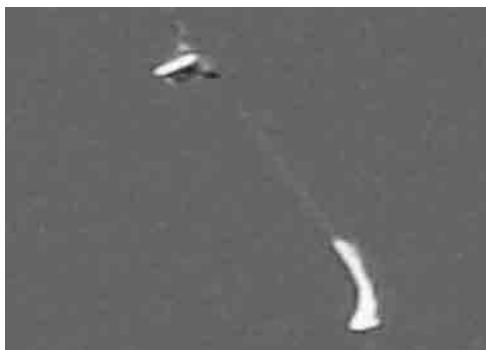
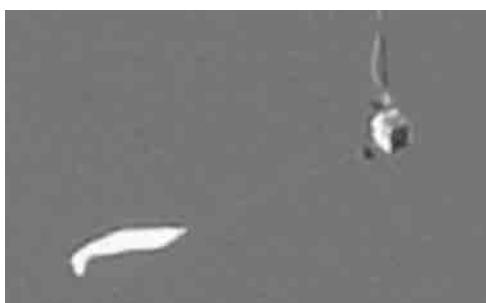
図30 飛行中のペイロード(1)

ビデオカメラの映像の入手ができなかつたので、ストリーマーがどのように機能したのか分からぬが、放球直後に撮影した写真(図30, 31)から気になる点があつた。

・ストリーマーの効果が強かったのかペイロードが横向きになっている。

その影響で、側面のカメラが地表と反対側を向いたまま上昇した可能性がある。

・ストリーマーの紐に段ボール製の糸巻きをつけたまま放球してしまったかもしれない。

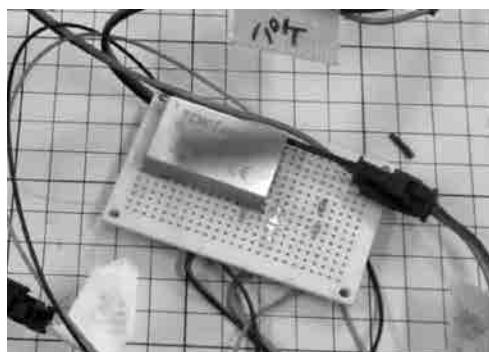
図32 DC/DCコンバータ

パケメイカー・GPSに対しては、5 [V]による給電が必要なため、DC/DCコンバータ(図32)により、5 [V]に降圧した。DC/DCコンバータは三端子レギュレータに比べて、①発熱が小さい、②効率が良い、③使用可能な電源電圧範囲が広いなどのメリットがあり、長時間の駆動に適していると思われる。

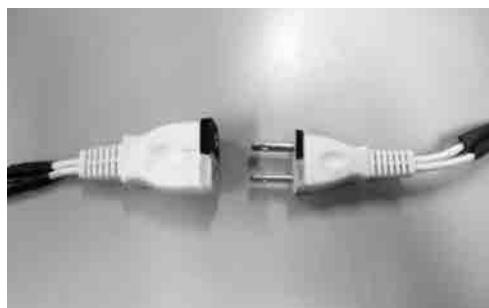
図33 電源接続コネクタ

また、今回はバッテリと電源回路との接続に通常のコネクタを使用するのではなく、コンセントプラグを加工したもの(図33)を用いた。これはコンセントプラグの耐えられる電流量や電圧が高いこと、差し込みやすく抜けにくであることからである。ただし、極性を誤つて接続する可能性が高いので、今回は赤と黒で着色した。

また、製作過程で何度かショートによる過熱や発火といった事故が発生した。リチウムイオンバッテリの扱いには十分注意するとともに、デバッグのしやすい回路製作を行うことも重要である。極性誤りが起きないよう、電源回路とバッテリの間の接続に三極のコンセントプラグを用いることも考えられる。

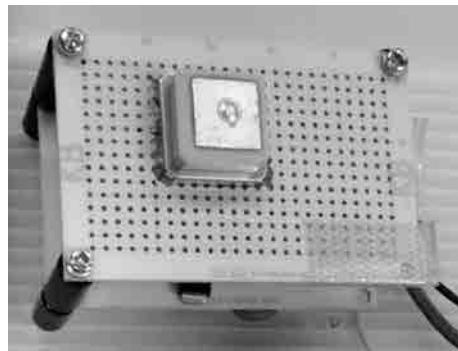
図34 GPSモジュール

今回、バルーンサットの位置情報を得るために、GPSモジュールは高度制限解除品(GPS-74A)を使用した。(図34)

パケメイカーとの通信は、RS-232Cシリアル方式で行い、レベルコンバータでTTLレベルからRS-232Cレベルに変換を行っている。これはPCとの接続時に直接接続できるようにするためのもので、パケメイカー側で再びレベルコンバータを使用してTTLレベルに変換している。

バックアップ電源を搭載していないため、毎回コードスタートとなり、正確な位置情報を出力するようになるまで最大で20分程度を要する。

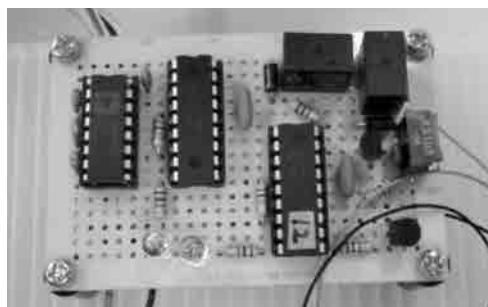
図35 パケメイカー回路

実際の回路の写真を図35に示す。また、パケメイカー、GPS、無線機を接続した様子を図36に示す。

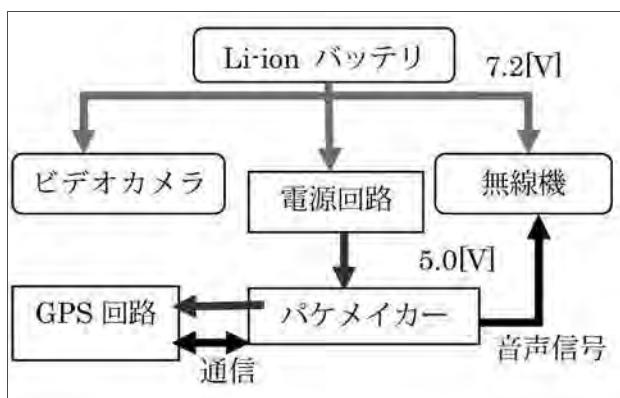
図37 機器・回路の接続図

また、今回搭載した全機器・回路の接続は図37の通りである。
